Master of Science: Bauingenieurwesen

von Sirko Lehmann, B.Sc.

Realmaßstäbliche Überströmversuche zur Ermittlung der Deckwerksstabilität eines grasbewachsenen Deichs

*Full-scale experiments on the overtopping of a grass-covered dike for the
assessment of bank protection stability*

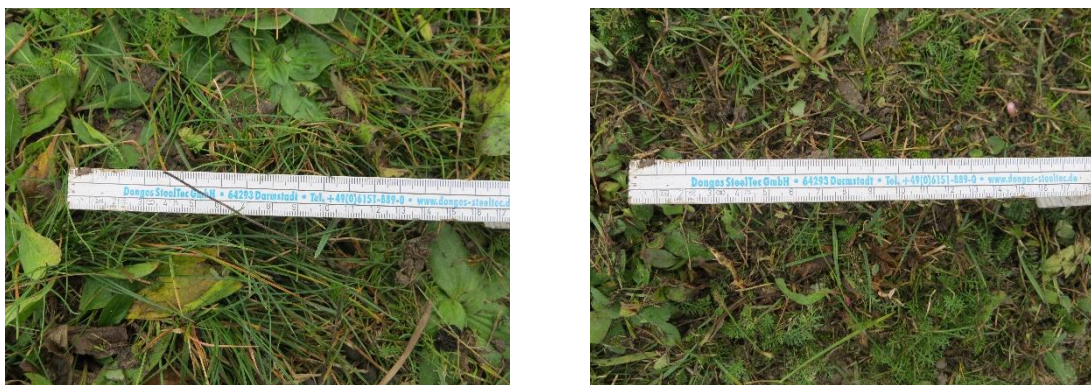
Abbildung 16: Detailansicht der Grasnarbe an zwei exemplarischen Stellen des 2. Überströmfeldes

Der flächenmäßige Anteil Fremdpflanzen gegenüber der ursprünglichen Grasmischung konnte nur schwer geschätzt werden. Speziell die vor Ort bereits bei den ersten Versuchen aufgefallenen Pflanzen mit größeren Blättern sind Fremdpflanzen. Einen Eindruck der Grasnarbe auf der Krone und landseitigen Böschung des zweiten Versuchsfeldes liefert Abbildung 16.

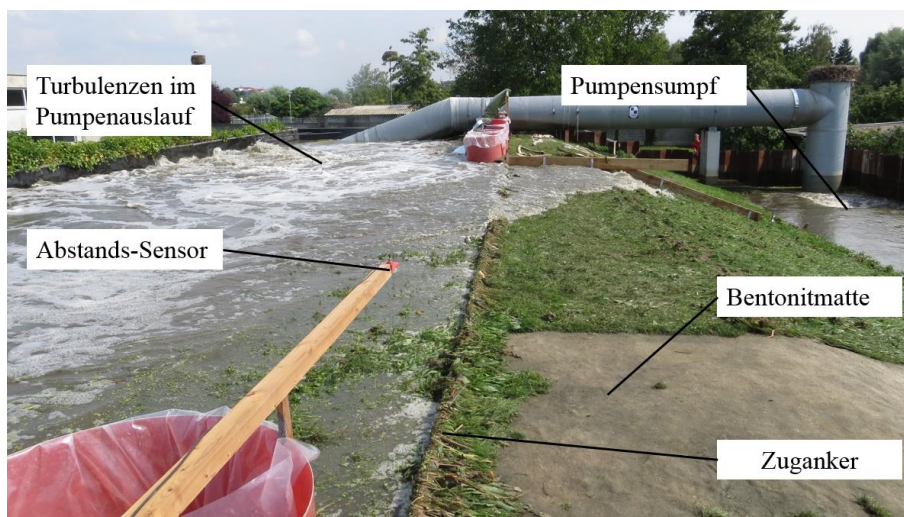
Abbildung 20: Erster Überströmbereich, startender Versuch 4 mit Beschriftungen

Die Bentonitmatte ragt vom rechten Rand aus in das Versuchsfeld. Auf dem Versuchsfeld 1 sollte die Überströmstrecke variiert werden. Daher ist es nicht möglich ganz darauf zu verzichten, dass die Bentonitmatte mit überströmt wurde. Dies war auch bedingt durch größere Wühltierschäden auf der linken Seite der landseitigen Deichböschung des Testfeldes. Ein Entfernen der Matte vor den Versuchen war nicht mehr denkbar, da darunter keine Grasnarbe vorhanden war.

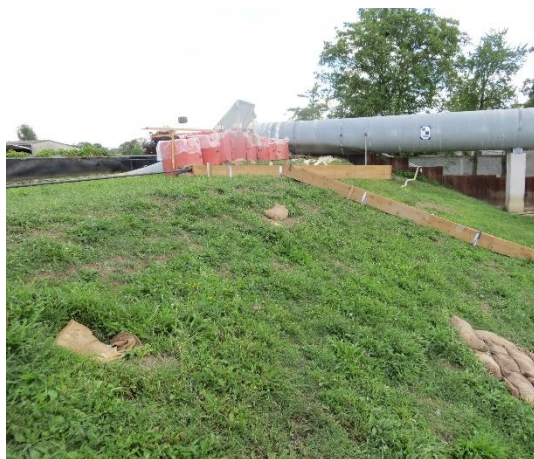
Abbildung 21: linker Rand des 1. Versuchsfeldes mit durch Sandsäcke gesicherten Vorschäden

Abbildung 21 zeigt den Zustand des Deiches im ersten Überströmbereich vor den Versuchen. Bereits nach einer kurzen Überströmung (5 min, Versuch 1) werden die in den Initialschäden platzierten Sandsäcke von der Überströmung ausgetragen. Abbildung 22 zeigt einen Sandsack, der der ersten Überströmung standgehalten hat.

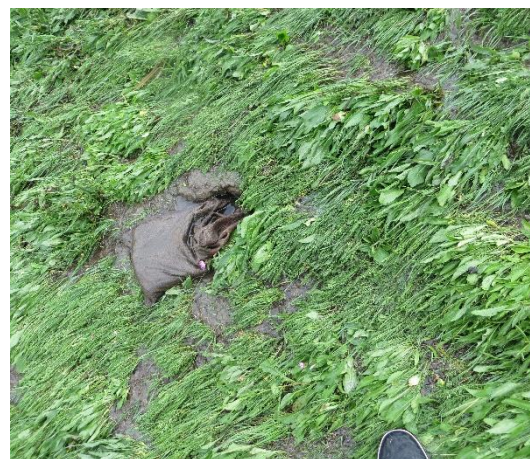
Abbildung 22: Sandsacksicherung nach kurzer Überströmung

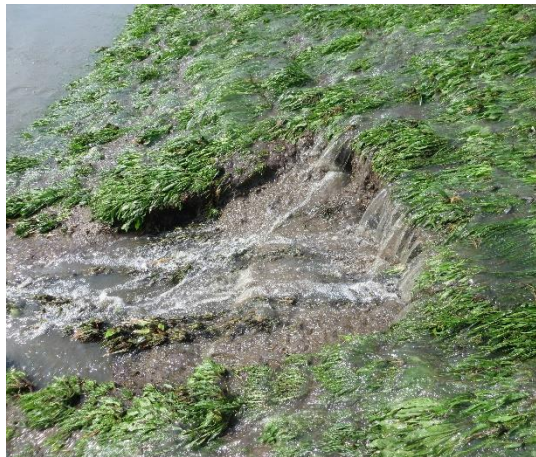
Abbildung 23: Schädigung des Oberbodens bis zum Combigrid® mit Initialschadentrigger

Während der Versuche hatte sich die Grasnarbe trotz der Störstellen kaum verändert. Zwischen den unterschiedlichen Intensitäten konnte kein Unterschied in dem Widerstandsverhalten der Grasnarbe festgestellt werden. An Initialschäden (größere Wühltierschäden) wurde im Laufe der Versuche Material abgetragen. Dies geschah bis auf die untere Lage des kombinierten GSY und blieb bei den Überströmungszeiten in der Größe annähernd konstant. So konnte zum Beispiel an dem am Anfang durch Sandsäcke gesicherten Schaden (Abbildung 21) keine rückschreitende Erosion in Richtung Deichkrone bei den Messungen vor und nach dem fünften Versuch festgestellt werden. Die seitliche Ausdehnung des Schadens wuchs während des Versuches um ca. 8 %.

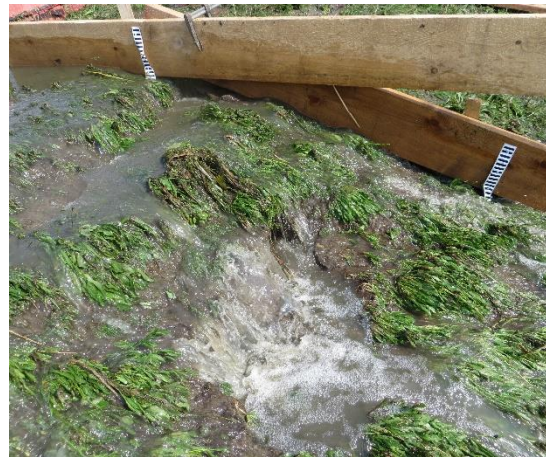
Abbildung 24: Erosions- / Herausziehschäden auf der Böschung des 1. Versuchsfeldes

Ab Versuch 4 war ein Herauslösen einzelner Wurzelstränge beobachtbar. Eine Quantifizierung, ob die Wurzeln herausgezogen wurden oder um sie herum eine Erosion entstand, war auch mangels Fixpunkten nicht möglich.

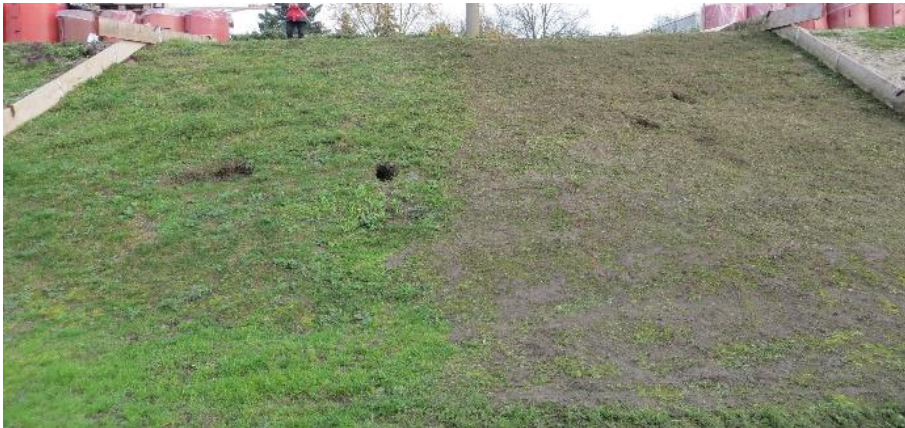
Abbildung 27: landseitige Deichböschung zweiter Versuchsblock (Überströmungsbereich)

Der Einfluss der Grashalme und ihrer möglichen zusätzlichen Schutzwirkung sollte mit im Fokus dieser Untersuchung stehen. Daher wurde das Versuchsfeld in zwei Versuchsbereiche unterteilt. Ein in Strömungsrichtung linker Bereich wurde kurz und ein rechter Bereich voll- ständig abgemäht. Die so vorbereitete Böschung ist in Abbildung 27 zu sehen.

Nach dem zweiten Versuchsblock war eine starke Veränderung der landseitigen Deichböschung zu erkennen (vgl. Abbildung 27 und Abbildung 28). Es haben sich ganze Erdschollen aus dem Deich gelöst und wurden von den Wassermassen aufgelöst. Das kombinierte GSY konnte den Deichkern vor einer tiefergehenden Erosion schützen. Das Wirrgelege wurde teilweise von den Wassermassen aus seiner Verankerung gerissen. Auffällig war, dass es sich hauptsächlich um ein Versagen des Wirrgeleges im Verankerungsbereich, bzw. der stumpfen Stoßkante der Matten handelte, da diese Schäden ausschließlich dort aufgetreten sind. Dieses Versagen trat bei Versuch 14 auf. Zu diesem Zeitpunkt wurde der Deichabschnitt im zweiten Versuchsblock weitere 3 h überströmt und damit insgesamt etwas über 10 h. Das Lösen des Wirrgeleges wurde zunächst bei dem mittleren und größten Schaden in Abbildung 28 beobachtet. Während Versuch 14 blähte sich das Wirrgelege, in dem zuvor durch das Wasser verdeckten Bereich, blasenartig auf. Der Versuch wurde aufgrund des Schadens abgebrochen. Anschließend wurde die Böschung vorsichtig neu belastet. Dabei wurde die Ausdehnung der Schadstelle nach oben zu einem Fixpunkt gemessen. Als Fixpunkt diente hier ein Rohr für einen bis 2004 benutzten Grundwasserdruckgeberschacht (vgl. Abbildung 29). Der kürzeste Abstand zwischen dem Schaden und dem Fixpunkt betrug ursprünglich 1,90 m. Nach 5 1/2 h Überströmung konnte eine fortschreitende Erosion von 5 cm nachgewiesen werden. Weitere 6 h Überströmung verkürzten den Abstand auf 1,40 m, was einer fortschreitenden Erosion von 50 cm entsprach. Aus diesem Grund lässt sich vermuten, dass die fortschreitende Erosion mit anhaltender Überströmung nicht linear zunimmt.

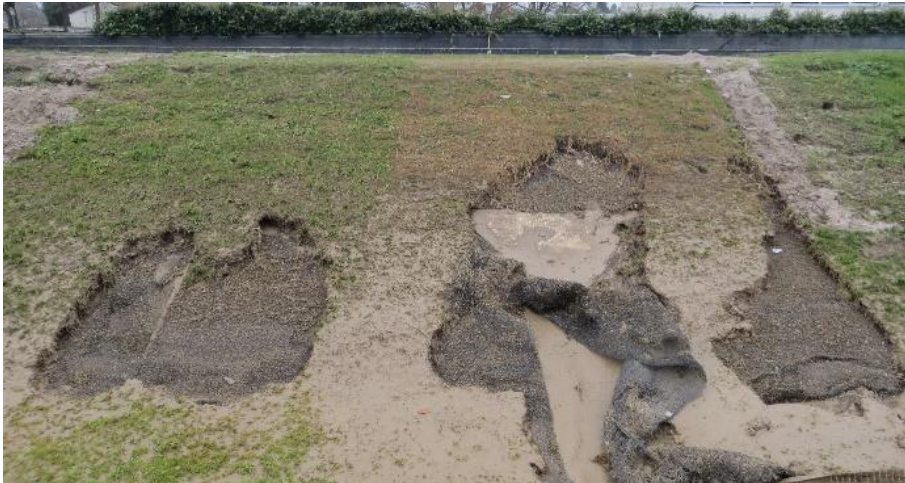
Abbildung 28: landseitige Deichböschung nach dem zweiten Versuchsblock (Überströmbereich)

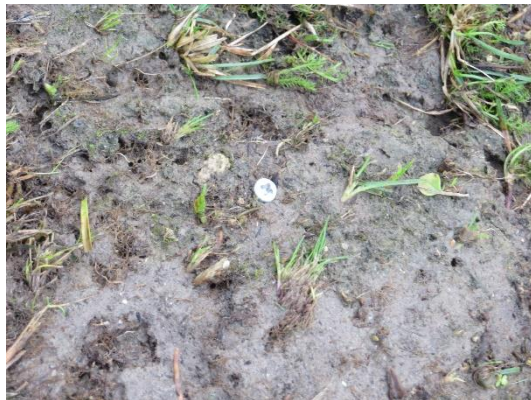
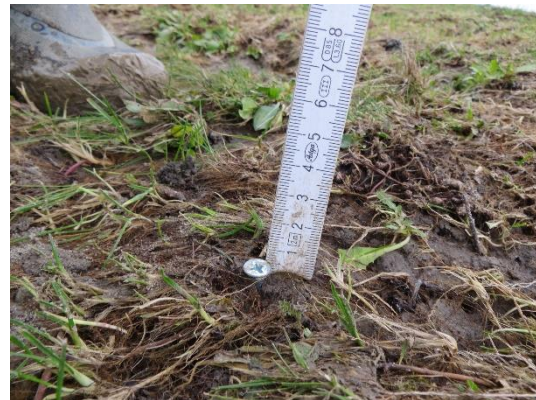
Um ein besseres Gefühl für die Effekte auf dem Deich zu erhalten, wurden an verschiedenen Stellen der Krone und der landseitigen Böschung Schrauben bündig in den Deich eingeschraubt. Ziel war es herauszufinden, ob es sich eher um ein Herausziehen der Wurzeln oder ein Umspülen und Erodieren des Bodenmaterials um die Wurzeln herum handelt.

Abbildung 30. Vollständig eingeschraubte Schraube Abbildung 31: leicht freigelegte Schraube

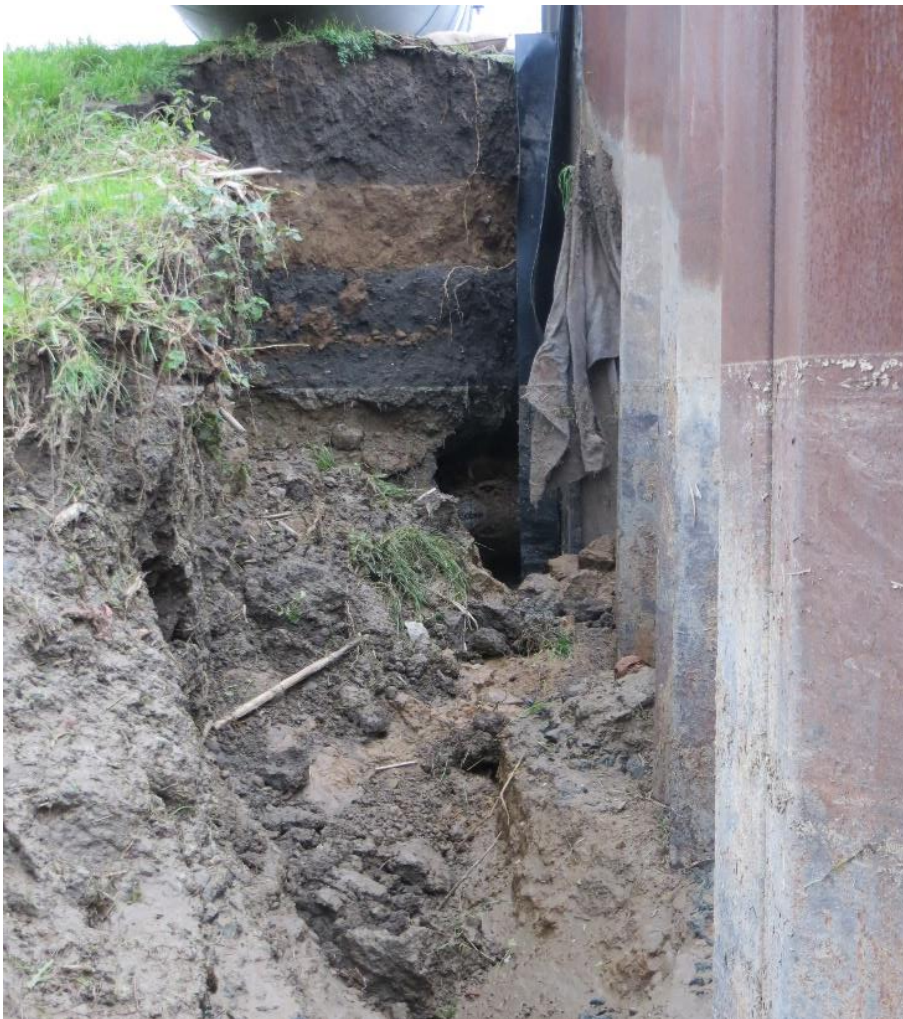
Nach Versuch 19 mussten alle Versuche am Deich eingestellt werden, da durch eine bereits im Vorfeld aufgefallene Umläufigkeit an der Pumpe, völlig unabhängig von der Überströmung, ein Deichbruch entstand. Nahe des Auflagers des Pumpenrohrs wurde der Deich hier senkrecht um zwei bis fast drei Meter abgetragen. Im Deichfußbereich gab es eine Verbindung zwischen Wasser- und Landseite des Deiches. Weitere Überströmungen waren daher vor einer Sanierung nicht gefahrlos möglich.

Abbildung 32: Deichbruch an der Pumpe
